# دراسة تحليلية لتأثير الامتداد العمراني الحديث على المناطق

## السياحية الاثرية في مدينة الاسكندرية

( تطبيق على منطقى عمود السوارى ومقابر كوم الشقاقة الاثريين )

سلوى مصطفى شحاته \* يسرى عبد القادر عزام \*\*

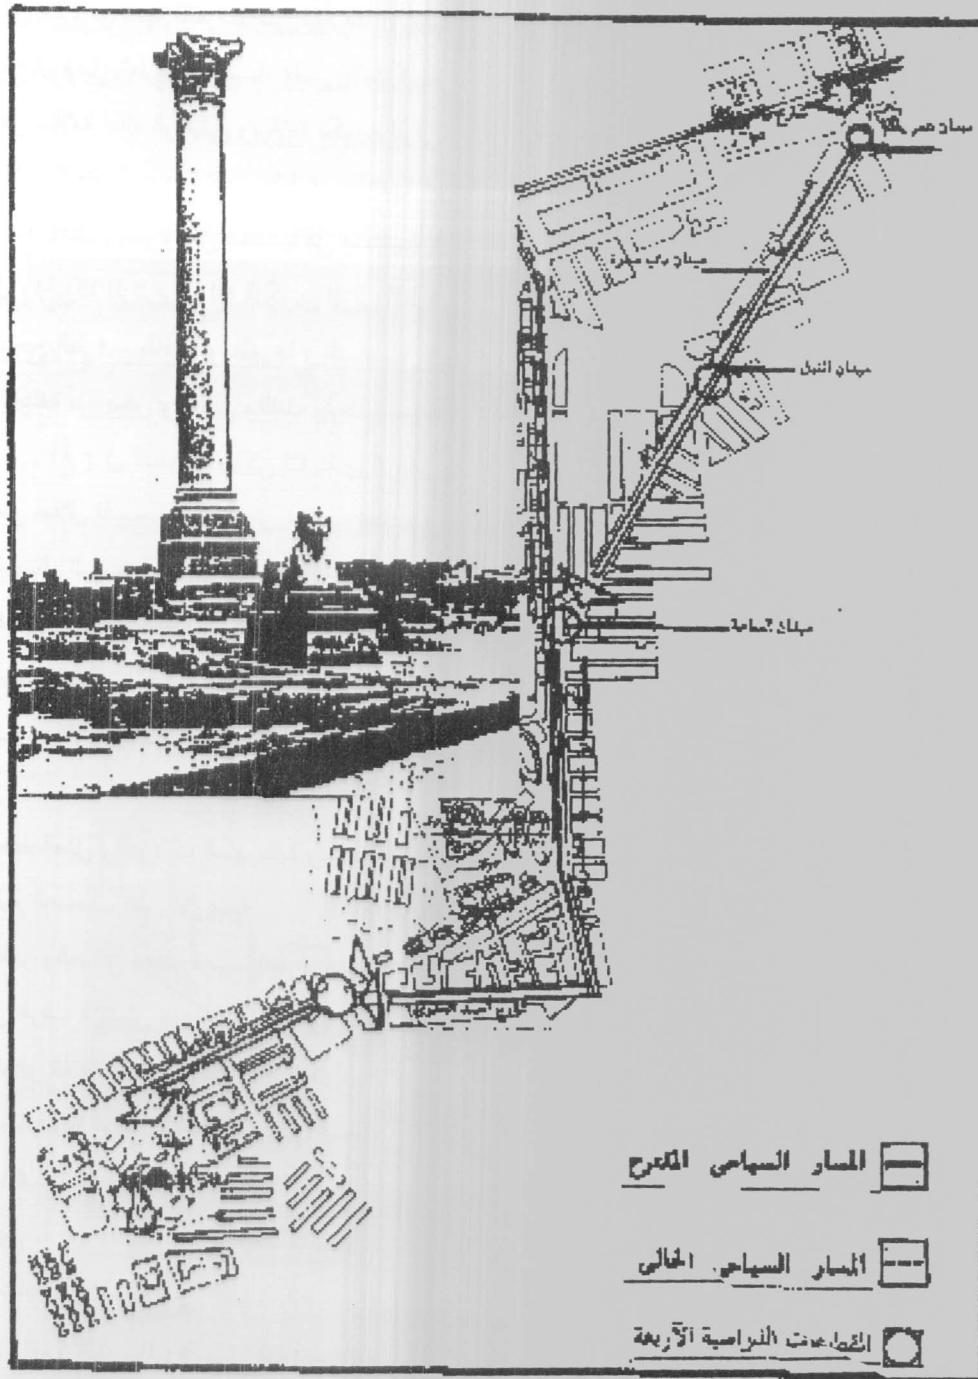
شكل (١) المسار السياحي الحالى والمقترح

وعلى ضوء ما سبق يقترح استخدام شارع احمد العدوى بدلاً من حارة ابو مندور الذى يقع الى الشمال من الحارة كما هو موضح بالشكل (١)، نظراً لاتساعه وامتداده بشارع الناصرية للوصول الى منطقة كوم الشقاقة الاثرية صورة (٦).

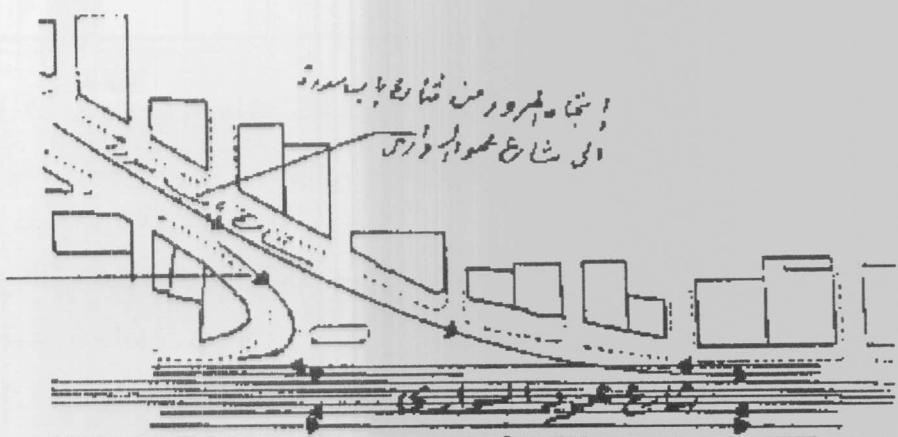
شكل (٢) دراسة لكافة واتجاهات حركة وسائل النقل المختلفة بميدان الساعة والشارع المحيطة

ولقد تبين من خلال الدراسة الميدانية والتحليلية لكتافة واتجاهات حركة المرور لميدان الساعة شكل (٢) ما يلى :-  
- ترداد كثافة المرور في شارع عمود السوارى بسبب مرور تram المدينة وجميع وسائل النقل المختلفة الآلية والبطيئة في اتجاهين كما هو موضح بالجدولين (١) (٢) ، صور (١ - ٣) . تصب حركة المرور القادمة من شارع باب سدرة في شارع عمود السوارى في اتجاهين متضادين ويتقاطع كل اتجاه مع الاتجاه العكسي الموجود في شارع عمود السوارى .  
سبت الاشغالات الغير حضارية الموجودة بالقطاع الاخير من شارع باب سدرة وميدان الساعة وشارع عمود السوارى وبالاضافة الى تقاطعات اتجاهات الحركة المختلفة الغير مدروسة

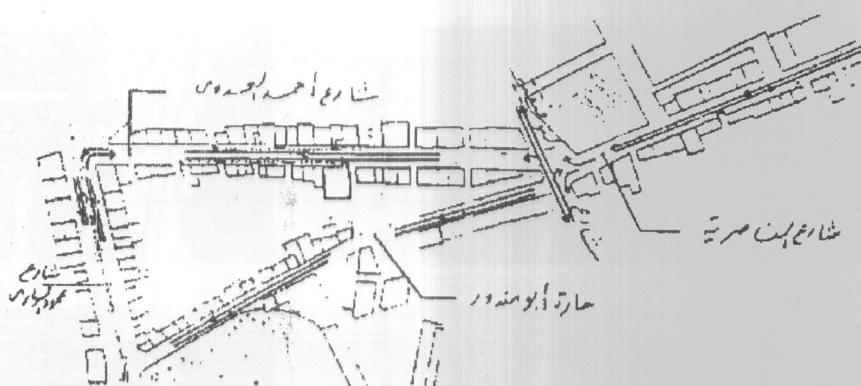
شكل ٣ دراسة كافة اتجاهات حركة المرور من شارع عمود السوارى الى شارع احمد العدوى الى شارع الناصرية وفي الاتجاه المضاد

تقل في شارع التوفيقية المتعامد مع شارع الناصرية وفي حارة أبو مندور الموازية لشارع أحمد العدوى .  
يوضح شكل (٣) اتجاهات المرور ونقطة تقاطع الحركة عند تعامد شارع الناصرية مع شارع التوفيقية وتقاطعهما مع

يوضح جدول (٣) أن كثافة المرور تزداد من شارع عمود السوارى الى شارع الناصرية وفي الاتجاه العكسي نظراً لوجود منطقة عمود السوارى في الشارع الاول ومنطقة مقابلة كوم الشقاقة الاذيرية في الشارع الثاني ، ويلاحظ ان الكثافة

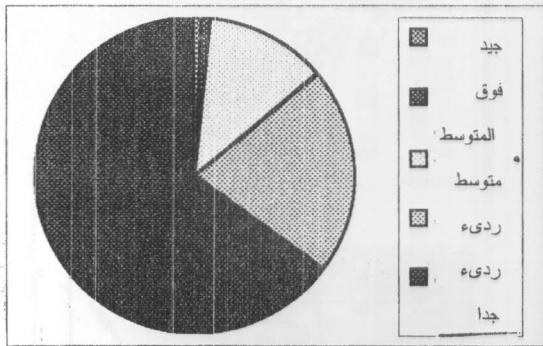
شكل (٨) نسب توزيع حالات المبانى معماريًا

يوضح جدول (٦) والشكلين (٧، ٨ ) ان غالبية المباني انشائياً تتراوح ما بين متوسط ورديء ، وان غالبية المباني معمارياً ما بين رديء جداً ورديء وذلك للاسباب التالية :

١. يوجد بعض الشروخ بالواجهات نتيجة هبوط الاساسات ويرجع ذلك الى خلخلة التربة اسفالها نتيجة لتسرب مياه الصرف او من مواسير المياه ذات الحالة السيئة بالدور الارضي او من غرف التفتيش الغير محكمة العزل .
٢. اتلفت عوامل التعرية بياض معظم واجهات المباني مما ادى الى سقوط بعض اجزائها .
٣. الاهمال المستمر وعدم نظافة وصيانة مرافق وجداران المبنى .
٤. قدم المباني ومقالكها واهيار وسقوط اجزاء منها .
٥. ترك غالبية المباني على حالتها الانشائية دون تشطيب ، كذلك الاضافات نتيجة أعمال التعلية .
٦. تناقض اشكال المباني نتيجة لاستخدام مواد مختلفة وتعدد الوان الدهانات الخارجية للمبني الواحد من حواطط وشبابيك بطريقة غير مقبولة ، ولاختلاف طابع وشكل الدور الارضي عن المباني التي تعلوه .
٧. نظراً للتلاصق المباني فعند انهيار احدها تظهر جوانب المبني الملتصق في صورة سيئة للغاية .
٨. التعديلات والاضافات فوق اسطح المباني والعمل على تغطيتها باللوح من الصاج أو الخشب مما يشهوء الحالة المعمارية للمنشأ .

٩. - الحالة العامة لتشطيبات الجدران الخارجية سيئة جداً نظراً لوجود مواسير الصرف الصحي المكسورة على بعض الواجهات مما أدى الى اتلاف النهر الخارجي ، أيضاً تفالك معظم شبابيك المباني .
١٠. تساقط الblkونات ، وعدم مطابقة الشكل الخارجي لأدوار نفس المبنى لوجود دور به تراس والآخر لا يوجد به

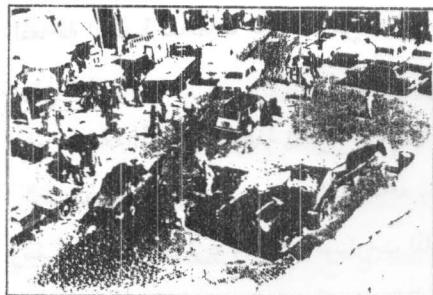
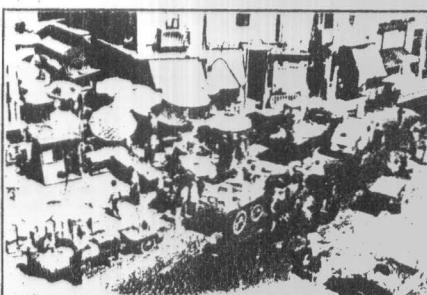
شكل (٩) مواقع المظاهر السلبية والتلوث البصري بالقطاع الدراسى الأول.  
الصورتان (١٨)(١٩) إنتشار العربات الكارو والباعة الجائلين بسوق عمر باشا مما يربك حركة المرور وتسبب مخلفاتها تلوثاً.

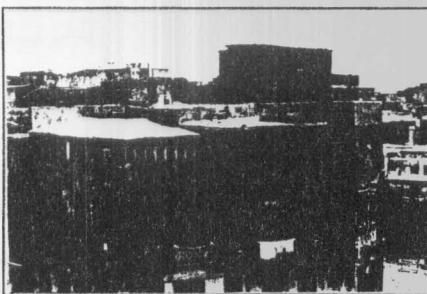
صورة (٢١) تشويه الشكل العام للمسار نتيجة للإستغلال السسى والمتمثل في وجود الأشكال الغير رسمية المتضاعفة.

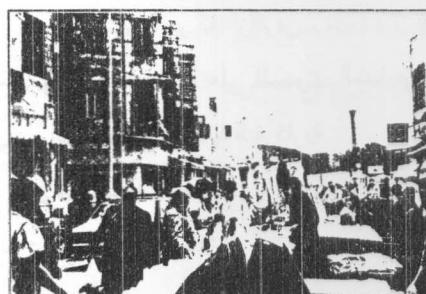
صورة (٢٤) إشغال طريق باب سدرا بالإشغالات الغير محسنة مثل(مقابل الزبالة - الشادر - متجرات المعلات).

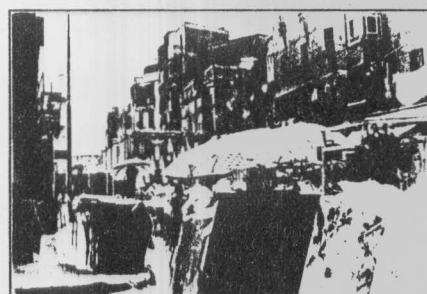
صورة (٢٥) إزدحام الطريق بسوق لبيع الأقمشة والمشابهة مما يعرقل من حركة مرور السيارات ويسبب الكثير من الإختطرابات.
